Małe baseny potrzebują pomocy!

TEKST | **MARIAN DUDKO**
FOTO | **ARCHIWUM FIRMY WAPOTEC**

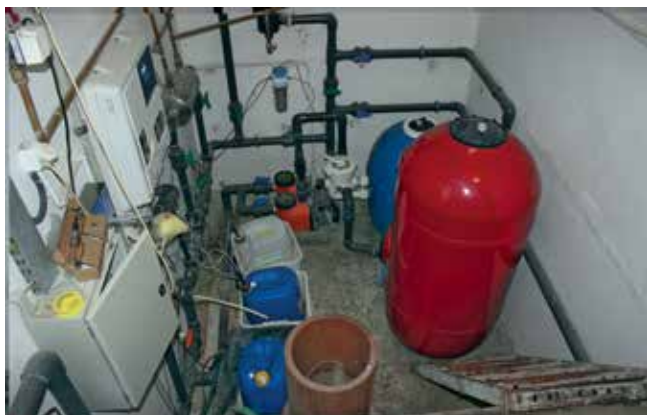
PRZED PRZEBUDOWĄ

Poproszona o pomoc firma WAPOTEC stwierdziła na miejscu, że wcześniejszy wykonawca instalacji uzdatniania wody basenowej działający na zasadzie „zaprojektuj i wybuduj” przewidział dwa różne filtry mające różne średnice i różną wysokość złoża, a także odmienne rodzaje złoża. Zasilanie obu filtrów odbywało się na zasadzie szeregowej, tzn. woda basenowa podawana przez dwie pompy wpływała do jednej wspólnej rury prowadzącej dalej wodę tylko do pierwszego filtra. Po przejściu przez filtr pierwszy woda płynęła dopiero przez filtr drugi. Oznaczało to, że po dodaniu koagulantu woda z kłaczkami trafiała tylko do filtra pierwszego.

Przy takim rozwiązaniu drugi filtr nie miał szans na wyłapywanie zanieczyszczeń osadzonych na kłaczkach. Dodatkowym problemem było to, że wielkość powierzchni filtracyjnej w takim przypadku nie była sumą powierzchni z obydwu filtrów, ale odnosiła się jedynie do powierzchni wynikającej ze średnicy filtra pierwszego. Na pewno miało to wpływ na prędkość filtracji, a tym samym skuteczność filtracji - drugi filtr połączony szeregowo nie miał w takim obiegu większego wpływu na redukcję zanieczyszczeń koloidalnych w wodzie, czyli prawie jakby go nie było!

Wraz z zarządcą basenu podjęto decyzję, że istniejąca instalacja wymaga wymiany jednego filtra (z mniejszego na większy) i przebudowy instalacji rurowej z uzupełnieniem wymaganej obecnie armatury, a dodatkowo zainstalowania WAPOTEC®SYSTEM, aby rozszerzyć dotychczasowe standardowe uzdatnianie wody basenowej podchlorynem sodu także o obecność dwutlenku chloru (zob. Jak zredukować chlor związany w istniejącym whirlpoolu lub basenie hotelowym?, „Pływalnie i Baseny” nr 24/2016, str. 84-85). Opisany powyżej basen po dokonanej przebudowie nie budzi obecnie jakichkolwiek zastrzeżeń sanepidu.

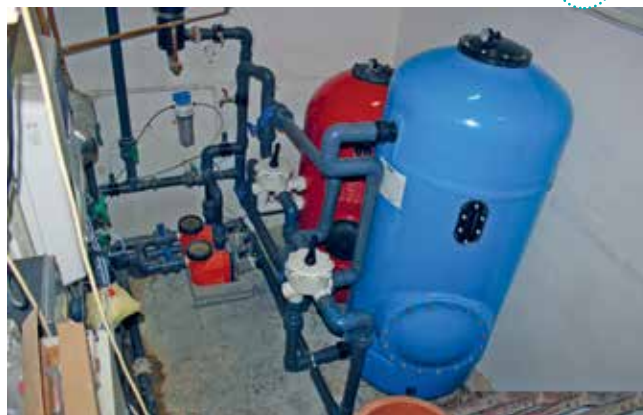
PO PRZEBUDOWIE
